# Global Ceram•X Case Contest 2006/07

## Introduzione al Caso

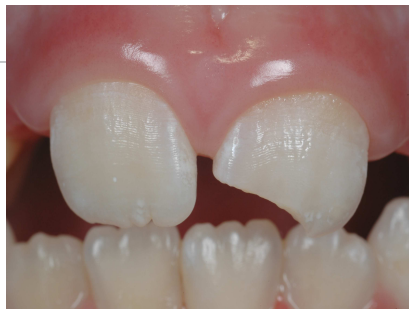
### Prima

Il caso si riferisce ad un paziente di 8 anni che si presenta alla nostra osservazione per un trauma a carico del 2.1 con frattura dell'angolo mesiale senza compromissione pulpare e con mantenimento della vitalità (test elettrico e fisico).

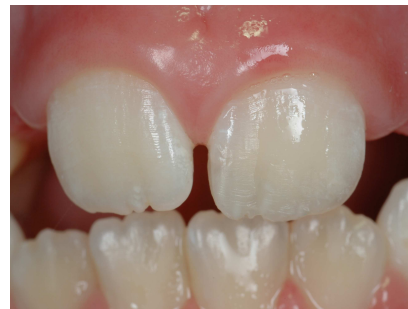
### Dopo

Aspetto finale del restauro dopo reidratazione che mostra come l'integrazione di forma, tessitura e colore possano essere considerati soddisfacenti. Naturalmente nel giudizio l'opinione del paziente è di primaria importanza.

L'aspetto finale del restauro, dopo rifinitura e lucidatura con punte diamantate, punte POGO e paste ENHANCE, mostra un leggero valore più basso dovuto anche alla disidratazione dell'elemento dentario sotto diga di gomma.
